**Statens haverikommission**  
Swedish Accident Investigation Board

## **Rapport RS 2008:03**

# **FINNBIRCHS**

**förlisning mellan Öland och Gotland,  
den 1 november 2006**

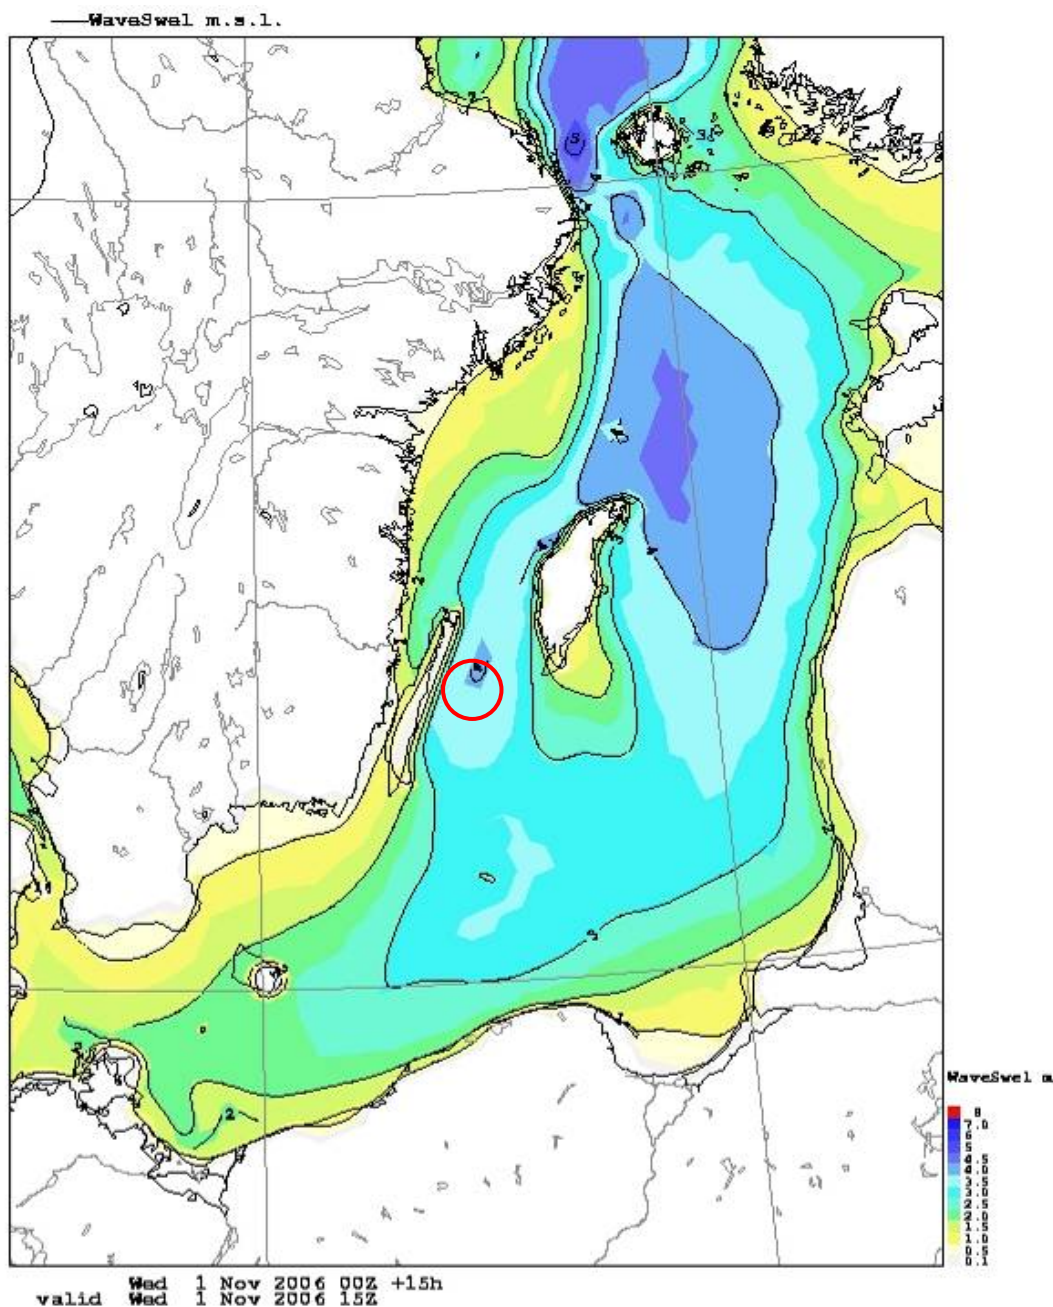
Figur 2. De beräknade signifikanta våghöjderna enl. SMHI vid tiden nära olyckstillfället. Notera området mellan Öland och Gotland med högre våghöjder som sammanfaller med olyckspositionen (röd cirkel är ungefärlig position).

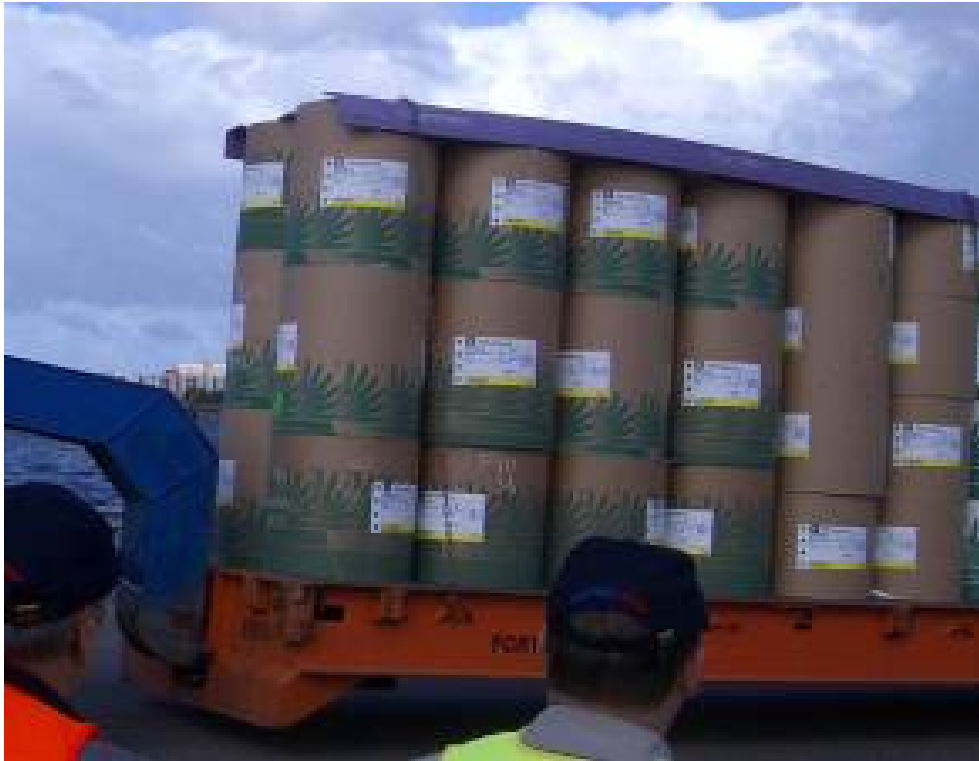
Nedan visas ett exempel där två kättingar per långt kantskydd har använts i Finnlines trafik vid transport på Östersjön i MV Antares vid lossning i Rostock i september 2004. På fartyget fraktades även stora pappersrullar, s.k. jumbo-rullar, helt osurrade på rolltrailer. Bilden har förevisats befälhavaren för Finn-birch, och enligt hans uppfattning är det inte osannolikt att denna nivå på säk-ringens av pappersrullar kan ha förekommit på Finnbirch.

**Figur 8** Pappersrullar på rolltrailer under lossning av M/V Antares i Rostock i september 2004. Två kättingar per kantskydd säkrar denna last.

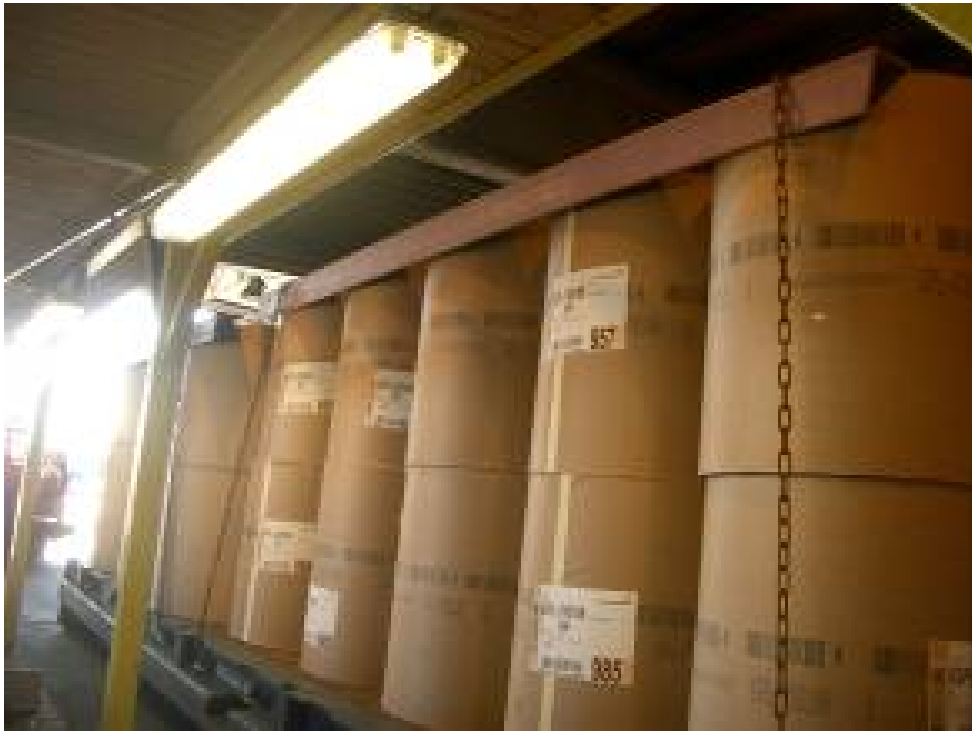
**Figur 9** Pappersrullar lastade på en lastbärare i terminalen i Helsingfors – en lastsektion som är 5,25 m lång, och säkrad med långa kantskydd och två kättingar. Fotot taget vid SHK:s besök i september 2007.

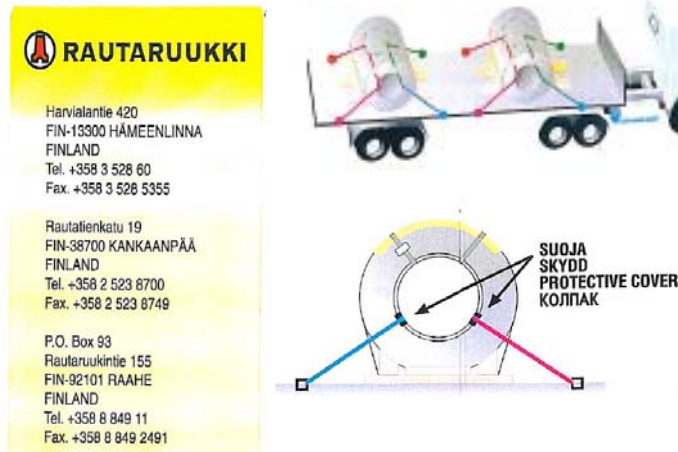
Figur 11 Skissen visar Rautaruukkis surrningsinstruktion.

Den visade lastsäkringsmetoden i Rautaruukkis anvisningar har liten möjlighet att hindra rörelser i sidled och den skiljer sig radikalt från de rekommendationer som återfinns för säkring av stålplåtsrullar, dels i European Best Practice Guidelines on Cargo Securing for Road Transport som gavs ut av EU-kommissionen 2006, dels i svenska handböcker för lastsäkring utgivna i början av 1990-talet, se nedanstående skiss.

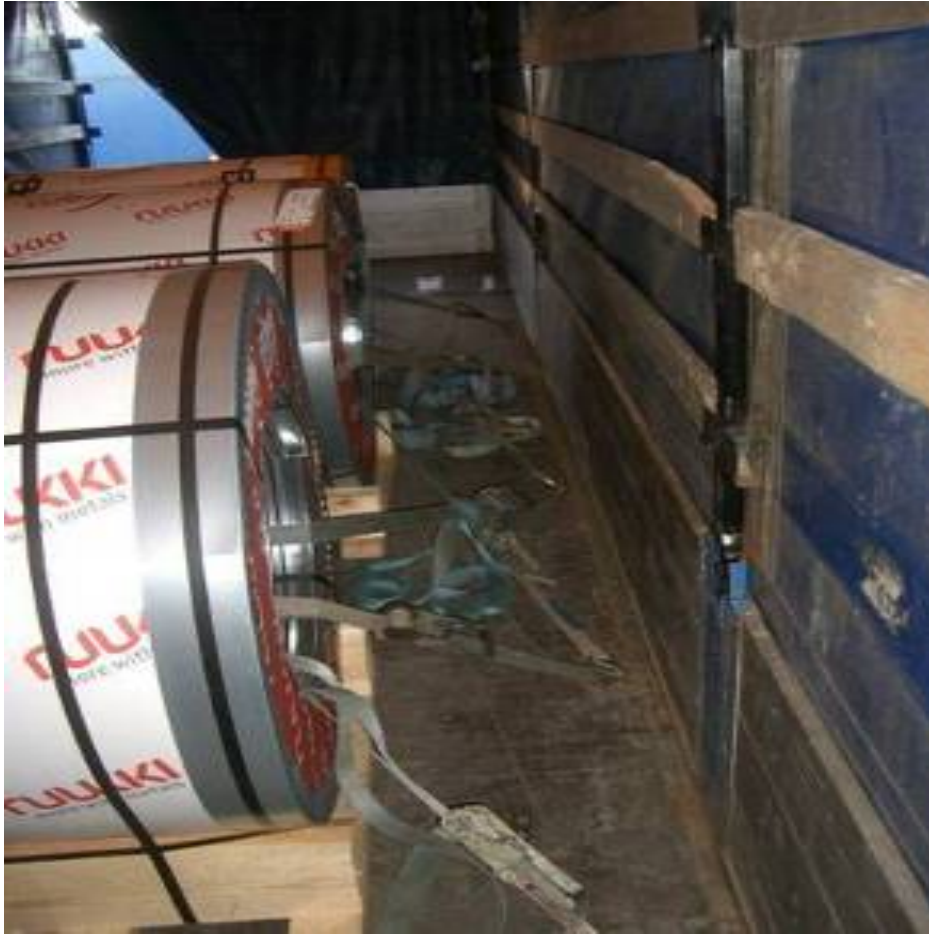
**Figur 14** 6-tons stålplåtrullar från Rautaruukki lastade i semitrailer ombord i Finnforest. Dessa är surrade enligt företagets instruktioner.

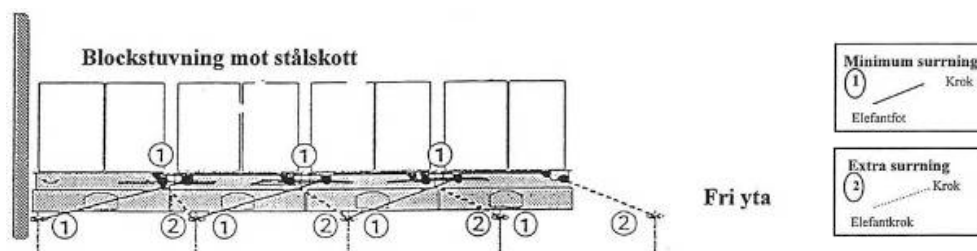
Figur 16 Instruktion från lastsäkringsmanualen för säkring av blockstuvade rolltrailrar.

Det var angivet att surringar markerade 1 var minimum medan surringar markerade 2 var extra. Det var dock inte angivet när de extra surringarna skulle användas.

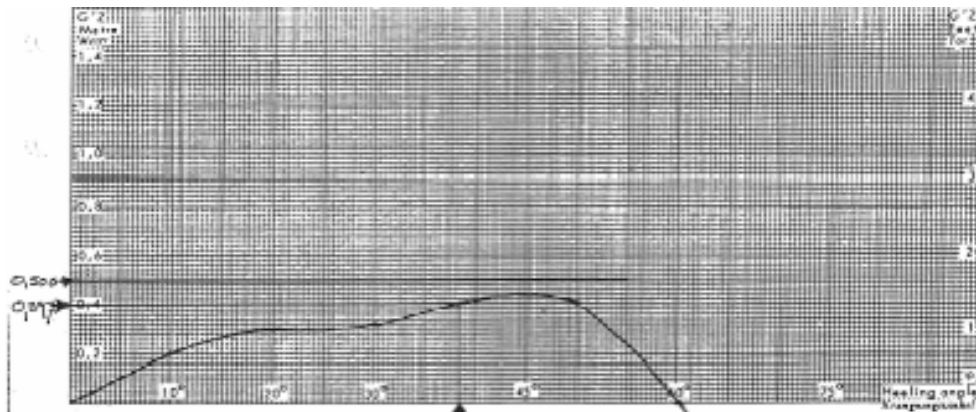
Figur 18 Beräknade rätande och krängande hävarmar vid fullständig lastförskjutning. Det större krängande momentet gäller för lastfallet med helt fristående enheter.

Av diagrammet framgår att fartyget skulle kapsejsa om en total lastförskjutning skulle inträffa med helt fristående last. Det lägre värdet på krängande momentet gäller motsvarande lastförhållande, men där delar av lasten på Main Deck är blockstuvad. Krängningsvinkeln bedömdes i detta fall uppgå till 38,5 grader, med en mycket liten kvarvarande stabilitetsmarginal.

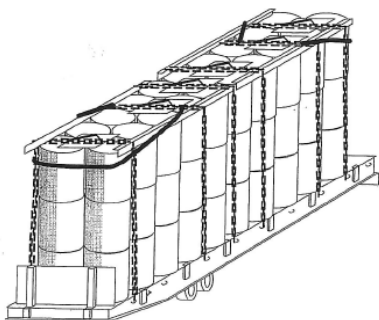
Figur 19 Finnlines instruktion för säkring av smårullar på rolltrailer.

Av riktlinjerna framgår det att på Östersjön används två kättingsurrningar per långt (6 m) kantskydd. Riktlinjerna är dock generella och tar inte i beaktande lastens sammansättning, lasthöjd och godsets dimensioner. Som alternativ till långa kantskydd och kätting, kan WisaFix-huvor med isydda spännband användas för lastsäkring av pappersrullar på rolltrailrar enligt nedan:

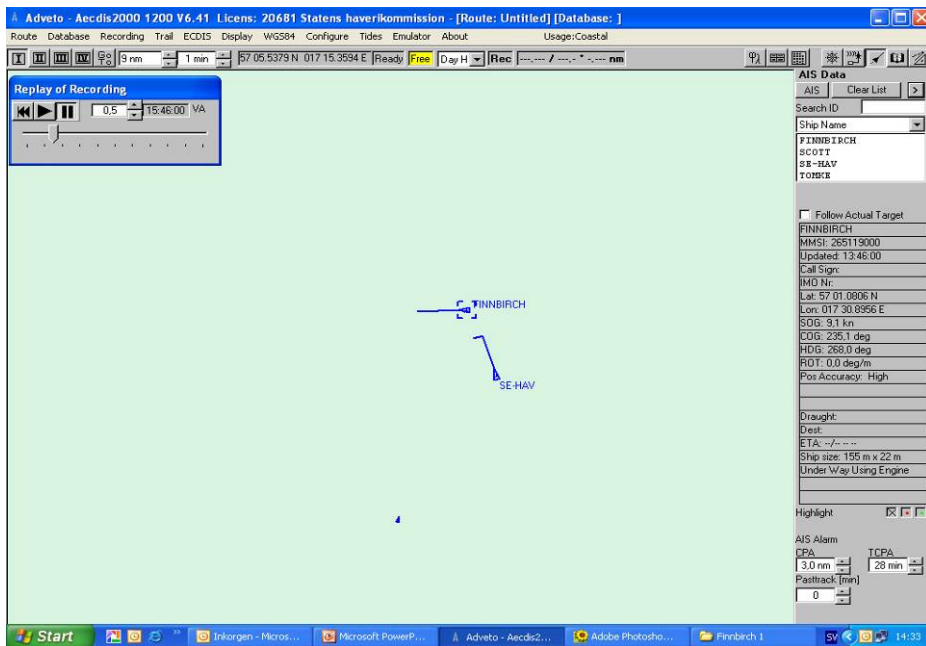
Figur 29 Finnbirch kl. 15:46. Fartyget har kommit ur kurs och farten har gått ner till 9,1 knop. Fartyget Marneborg (SE-HAV) har börjat gira upp mot haveristen.

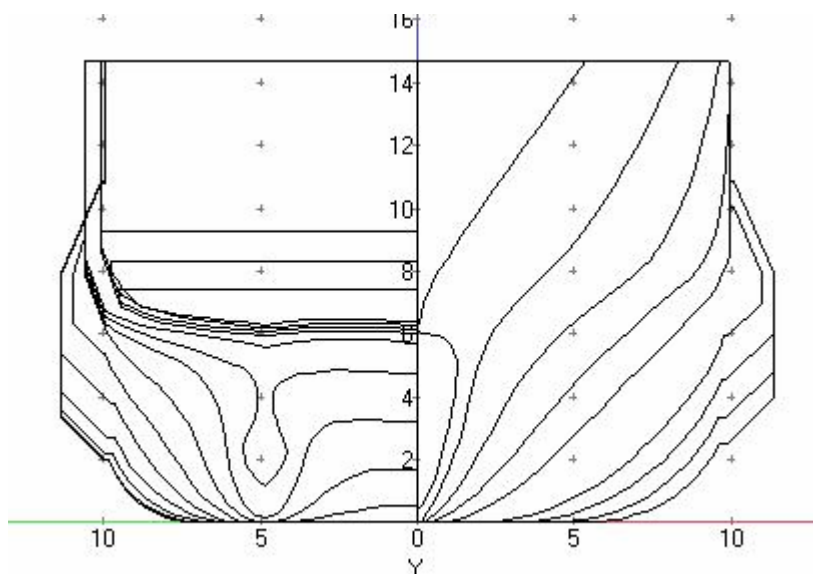
Figur 32 Fartygets skrovform med sponsoner.

Genom utbyggnaden med sponsonerna, som breddar fartyget i området kring vattenlinjen, hade fartyget fått en annan skrovform (*figur 32*). Vid små krängningsvinklar ger den breddade vattenlinjen en ökad stabilitet. Vid större krängningsvinklar minskar detta gynnsamma inflytande, eftersom vattenlinjen hamnar ovanför respektive nedanför sponsonerna. Detta ger en GZ-kurva med ett utseende som karakteriseras av en svacka vid vissa krängningsvinklar, i detta fall mellan ca 20 och 40 grader.

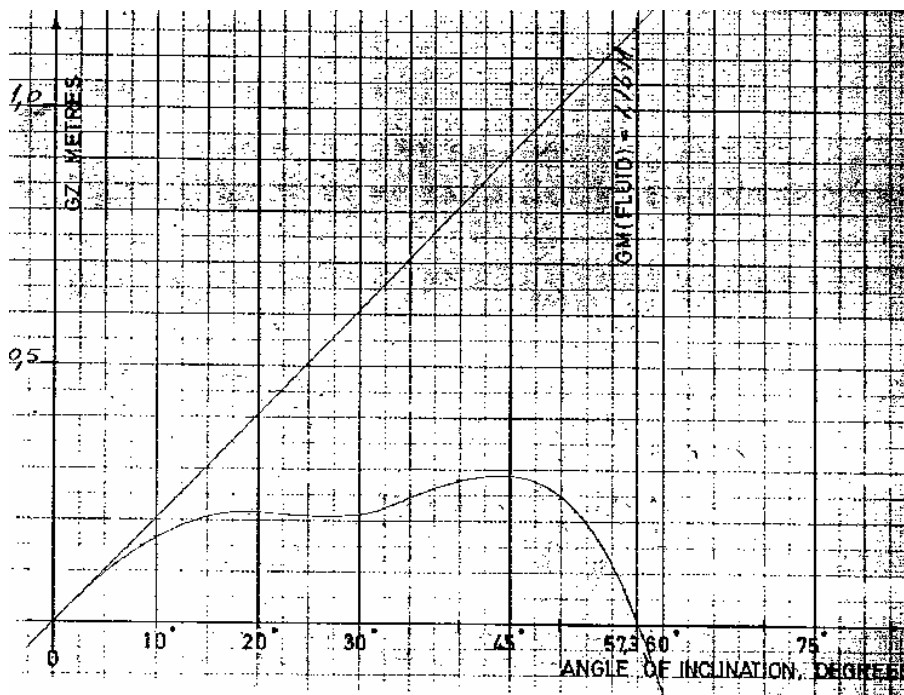
Figur 34 Utdrag ur stabilitetsboken. Hävarmskurvan för Lastfall 4 med displacement 13110 ton och  $GM=1,16$  m.

Svackan i GZ-kurvan som uppträder i vissa lastfall och som närmare beskrivs ovan framgår tydligt av de beräknade fallen (*figur 34*).

Genom påbyggnad av sponsoner hade fartyget fått stabilitetsegenskaper som avviker från normalfallet och som kräver speciell hänsyn. GZ-kurvans utseende för den aktuella lastkonditionen visade att krängningarna lätt kunde bli mycket stora om ett kritiskt värde på ca 20 grader överskreds.

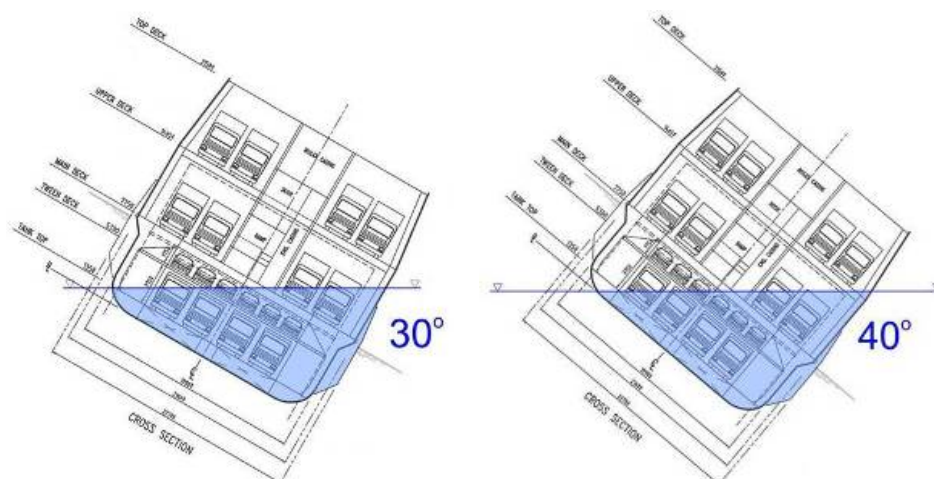
Figur 37 Förenklade skisser, sett framifrån, av när vattenytan når upp på Upper Deck vid olika krängningsvinklar.

SHK har på basis av rapporten beräknat medelvärdet av samtliga noteringar för babords slagsida till 32,3 grader.

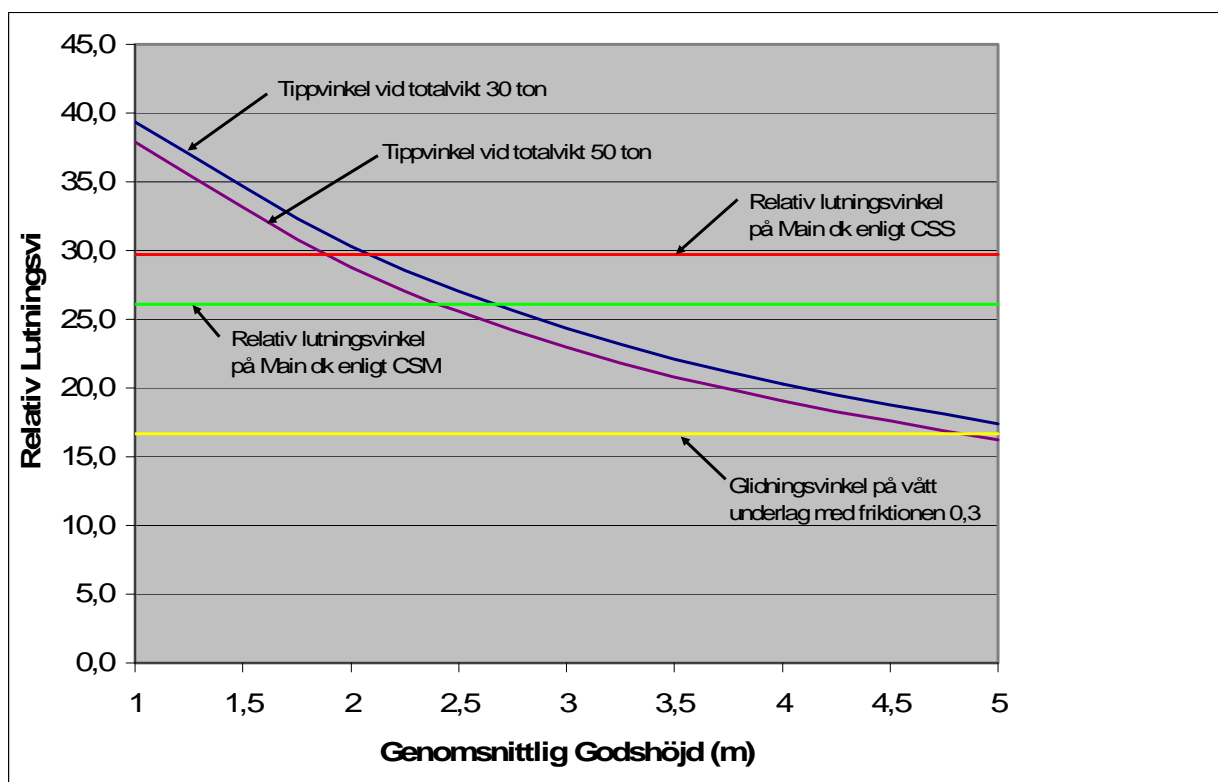
Figur 41 Tippningsvinkeln för rolltrailrar med totalvikter 30–50 ton som funktion av lastens höjd på rolltrailern.

Av diagrammet ovan framgår det att en rolltrailer som har en totalvikt av 50 ton och är lastad till 3,5 m höjd utan tippningshämmande surring, tippas vid en lutningsvinkel på just över 20 grader. Vid dessa beräkningar har para-

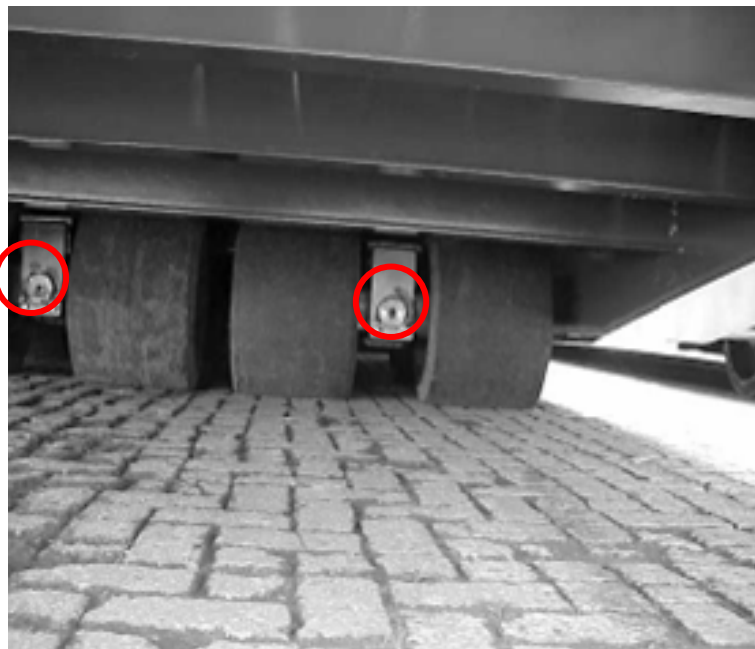
Figur 42 Boogieändens tippunkter på en normal 40-fots rolltrailer.

Att rolltrailrar är känsliga för tippning beror i första hand på att merparten av lasten bärs upp av boogien och att denna har en förhållandevis liten stödbredd.

I boogieändan tippas rolltrailern kring boogiepaketets upphängningspunkter. Tvärskeppsavståndet mellan dessa är ca 1,35–1,45 m vilket ska jämföras med vagnens totala bredd på ca 2,5 m.

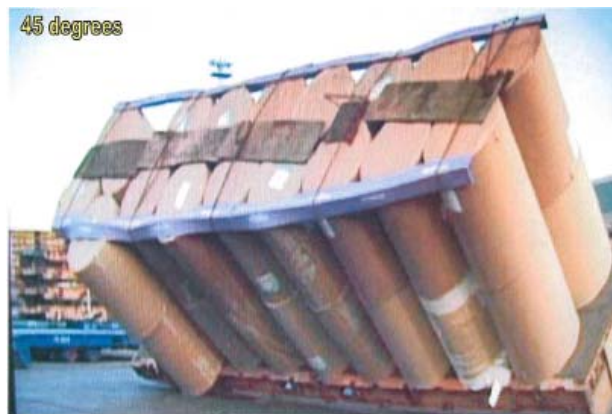
**Figur 44** Lutningsprov, Finnlines, oktober 2007.

I vissa av lutningsproven som genomfördes 1987 tippade och gled lasten av rolltrailern innan själva trailern tippade. Vid proven som genomfördes i november 2007 gled inte lasten av rolltrailern förrän lutningen hade kommit upp i ca 45 grader vilket framgår av nedanstående foto.

Dokumentationen från proven 2007 omfattar endast arrangemang med tre surrningar per långt kantskydd. Det gjordes vid detta tillfälle inte några prov med två surrningar per långt kantskydd, som Finnlines ställt upp i sina riktlinjer för transport på Östersjön. Finnlines uppger att man vid ett senare tillfälle gjort lutningsprov även med två kättingar per kantskydd och funnit att lasten gled av lastbäraren vid 30 graders statisk krängningsvinkel. SHK har inte tagit del av dessa senare prov, eller förutsättningarna för dessa.

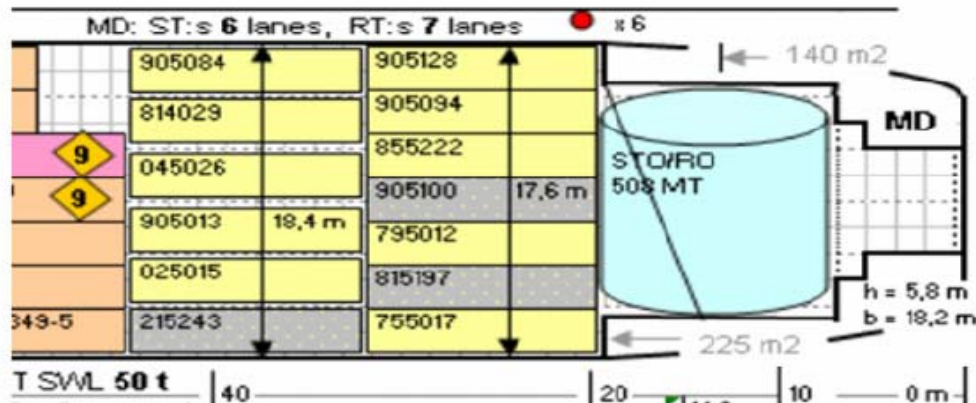
Figur 45 Utdrag ur lastplanen för olycksresan utvisande lastenheter på förliga delen av Main Deck.

Den statistiska tippvinkeln har beräknats för en del av rolltrailarna som var stuvade i förkant av Main Deck. I beräkningarna har av Finnlines uppgivna parametervärdena för de olika rolltrailarna använts. Beräkningar har genomförts dels för stuvningsmönster där hela rolltrailerytan har använts, dels för stuvningsmönster med en klarning på några cm till kanten på rolltrailarna. Följande tippningsvinklar erhålles för rolltrailarna stuvade i förkant av Main Deck:

I den andra raden förifrån av rolltrailrar på Main Deck fanns ett antal enheter som var lastade med ca 90 m<sup>3</sup> board med en lasthöjd på ca 3 m. Totalvikten på dessa enheter var 40–45 ton och även dessa enheter har tippat vid en teoretisk lutningsvinkel på 20–25 grader.

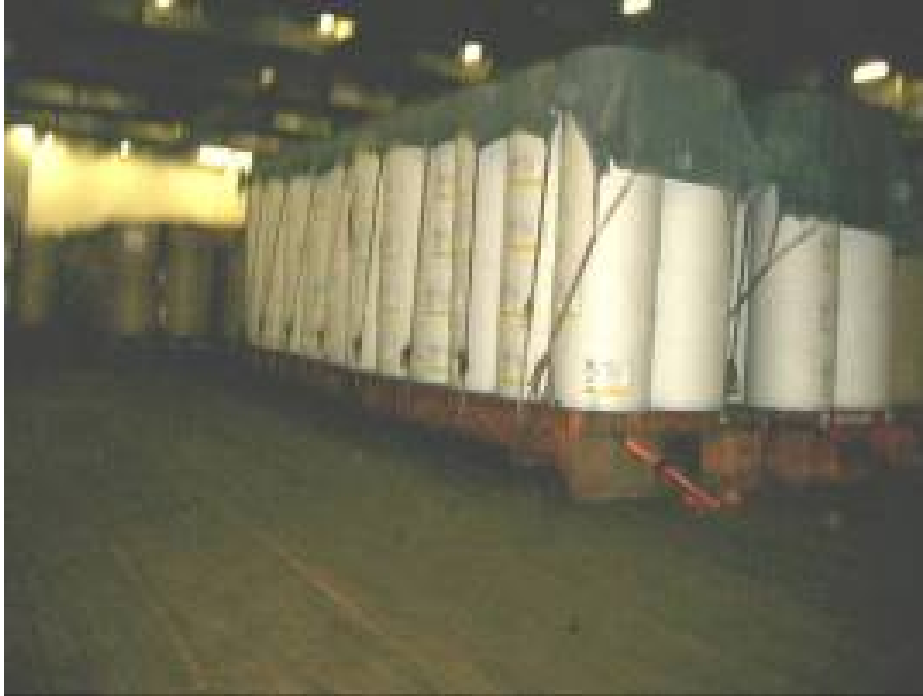
**Figur 46** Rolltrailrar stuvade på Main Deck ombord i Finnforest. Lasten på rolltrailern är säkrad med s.k. Wisafix.

På var och en av de två rolltrailrarna var 110 rullar lastade i två rader och 11 sektioner, dvs. totalt 22 staplar med 5 rullar i varje stapel. Rullarna hade en diameter på 999 mm och en bredd (höjd) på 660 mm. Vardera rullen vägde ca 460 kg.

Varje stapel hade således en höjd på ca 3,3 m. Lasten var säkrad med Wisafix-huvor med 8 spännband per sida. Banden var dåligt spända och förspänningskraften  $S_{TF}$  uppskattades till ca 100 kg eller 0,1 ton.

Beräkningarna nedan visar att rullstaplarna börjar tippa vid en lutningsvinkel på ca 17,5 grader vid förspänningskraften  $S_{TF}$  0,1 ton, och strax efter tippas hela lasten på grund av elasticiteten i band och huvor. I beräkningarna har det antagits att den inre friktionen mellan rullstaplarna är 0,25. Om förspänningen hade varit god, ca 0,5 ton, hade tippning istället börjat vid ca 20° relativ lutningsvinkel. Enligt uppgift från Finnlines fanns inte några enheter säkrade med Wisafix-huvor ombord på Finnbirch på olycksresan.

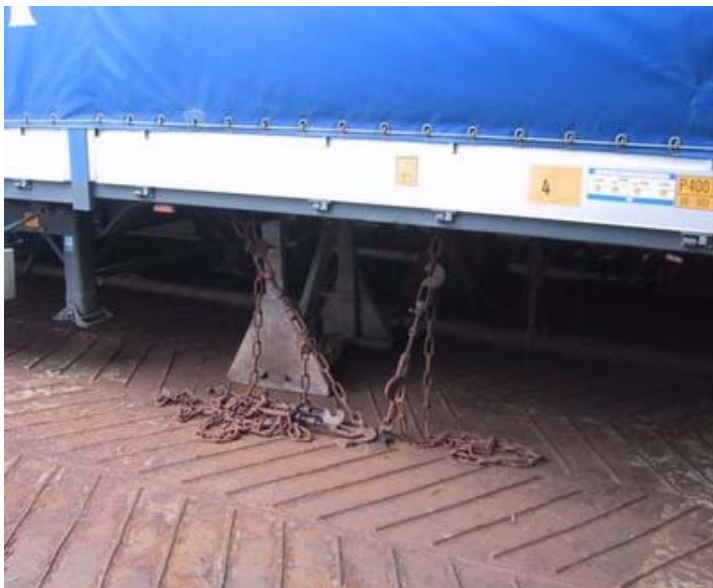
Figur 49 Arrangemang där surrningens längskeppsvinkel är liten.

Med tanke på vad som framgår av ovanstående foto från lastsäkring ombord i Finnforest har det konstaterats att vinkeln mellan fartygets längskeppsaxel och surrningarna i vissa fall är liten. Av denna anledning har beräkningar utförts för längskeppsvinklar på såväl 30 som 15 grader.

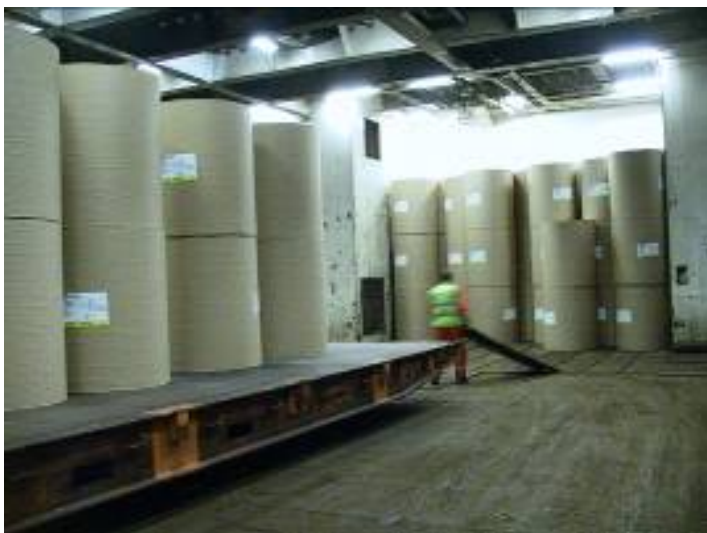
Figur 51 Sto-ro last ombord i Finnforest i december 2007.

Den truckstuvade lasten av pappersrullar ombord på Finnbirch stod i förkant av Main Deck. Det fanns inga säkringar i akterkant av lasten, utan walkingboards hade ställts upp mot rullarna och rolltrailrar backats in mot lasten, inte helt intill utan lämnande en springa om ca 30 cm.

Av ovanstående foto från sto-ro lastning ombord i Finnforest framgår det att rullarna stuvats buk i buk. Detta gör att varannan stapel i yttersta kanten sticker ut från stuvningen, och det kan tänkas att dessa har en tendens att tippa i sidled vid en kraftig överhalning. Om den aktersta raden väl har tippat finns det risk för att den näst aktersta raden också tippas osv.

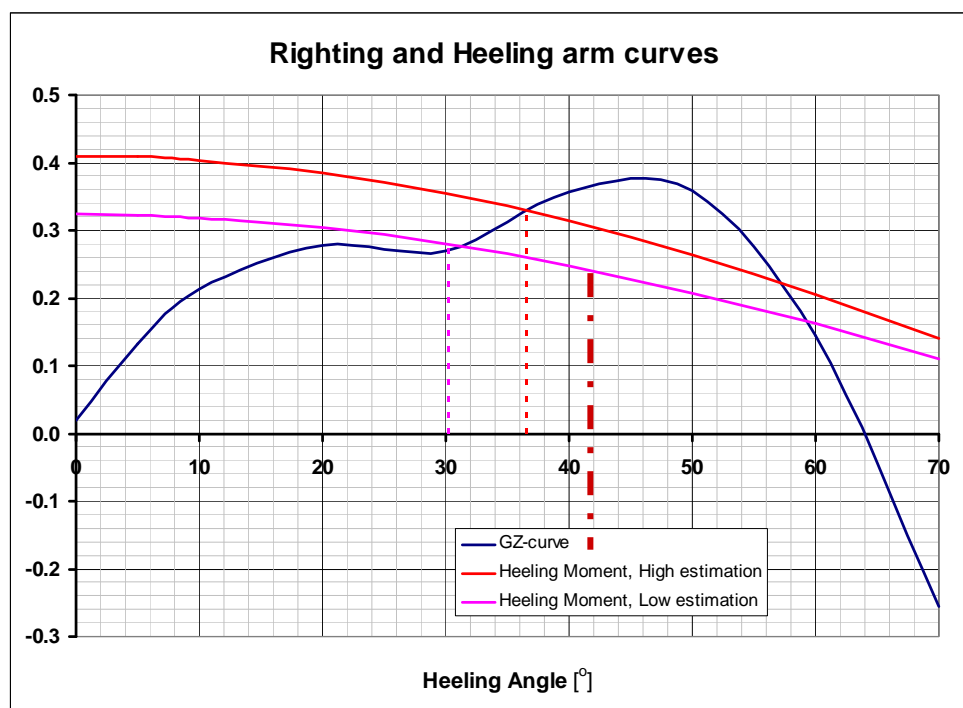
Med krängande moment enligt föregående avsnitt och ett displacement och en rätande hävarmskurva enligt stabilitetsberäkningarna i bilaga 2, erhålles en statisk slagsida på 30–37 grader, se nedanstående diagram.

Figur 52 Slagsidan utläses på x-axeln som en funktion av det krängande momentet där denna skär GZ-kurvan.

Denna slagsida stämmer väl överens med de värden som baserat på videofilmer från helikoptrarna framräknats av Forsvarsmaktens underrättelse- och säkerhetscenter.

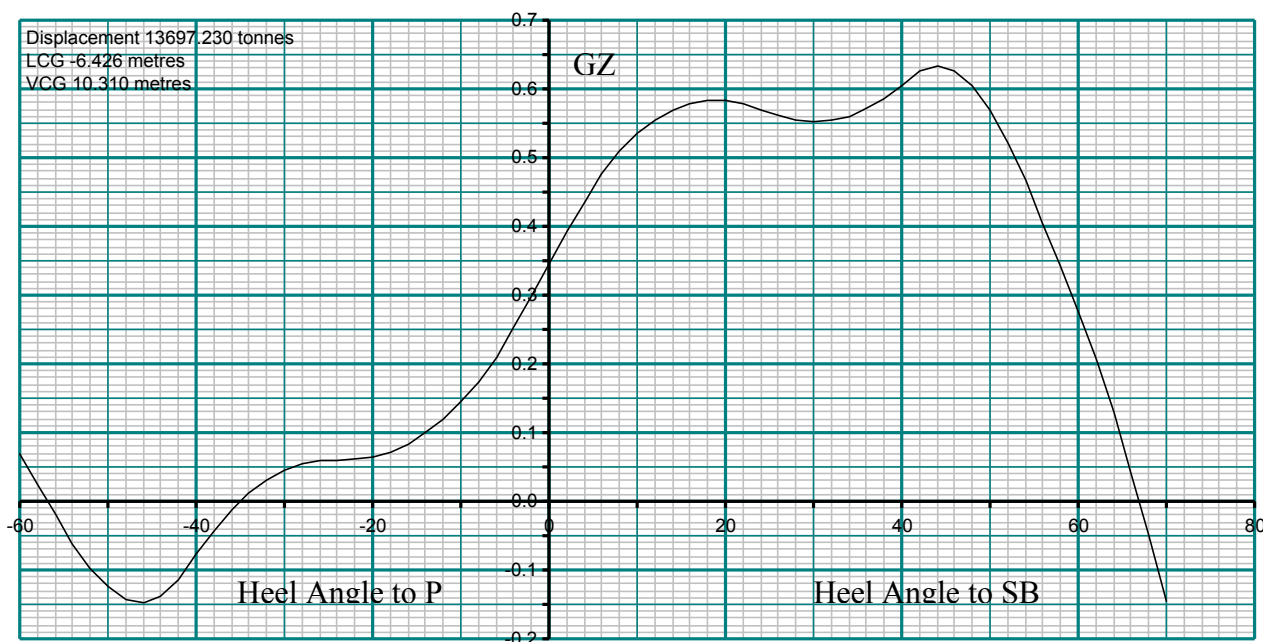
GZ-kurva vid lastförskjutning.

Jämviktsläget (GZ=0 och ökande hävarm vid vinkeländring mot SB) inträffar vid -35 graders krängning (mot babord).

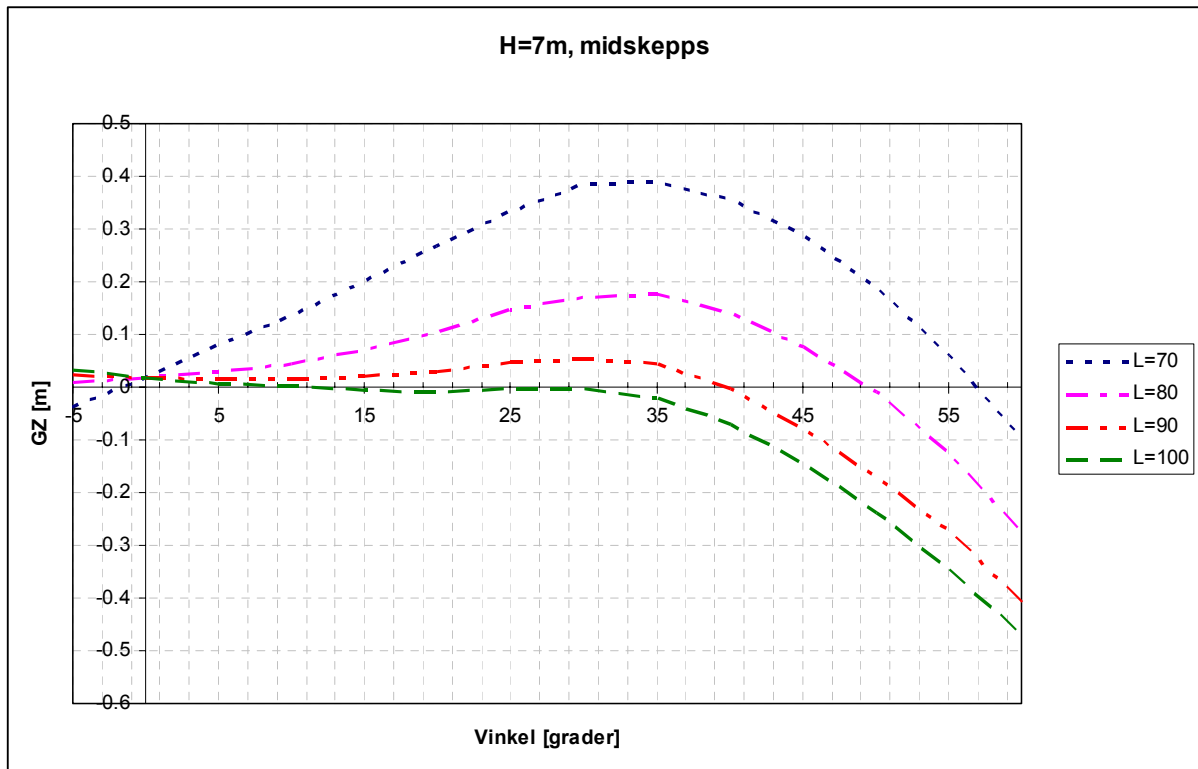
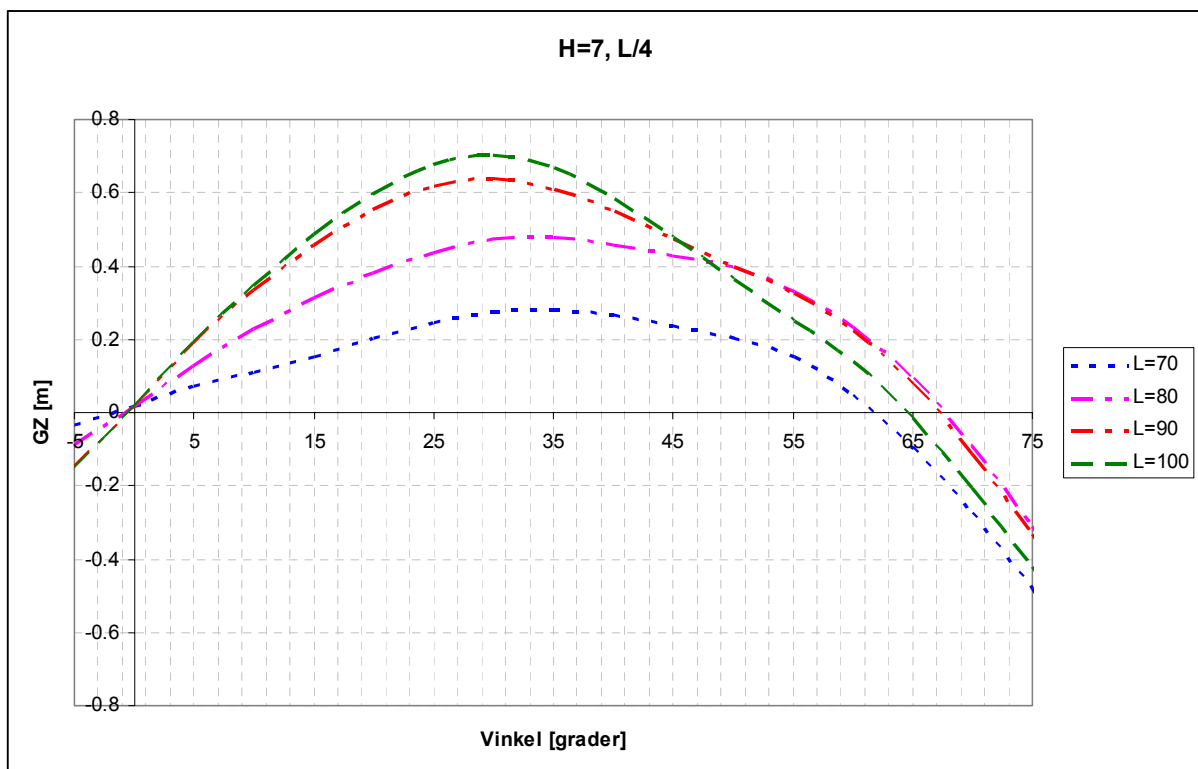
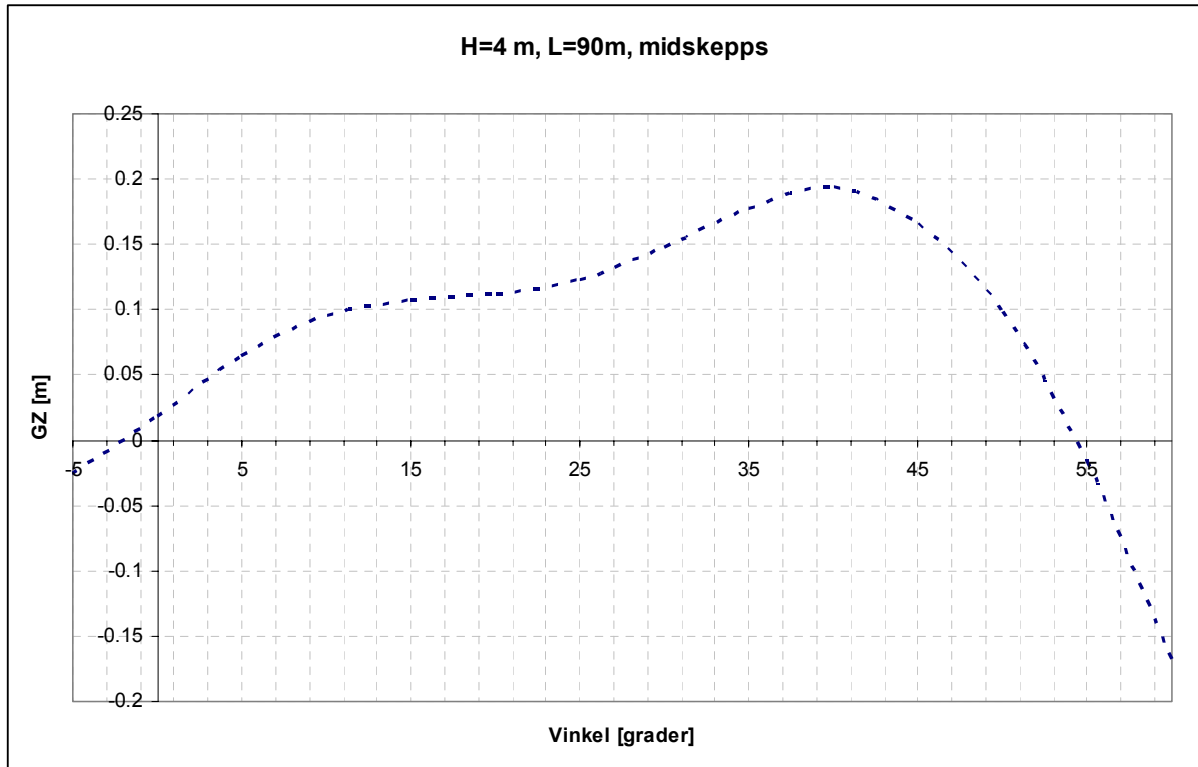
Våghöjden spelar en viktig roll, men också i 90 meter långa vågor som är 4 meter höga reduceras stabiliteten märkbart, se tredje figuren.

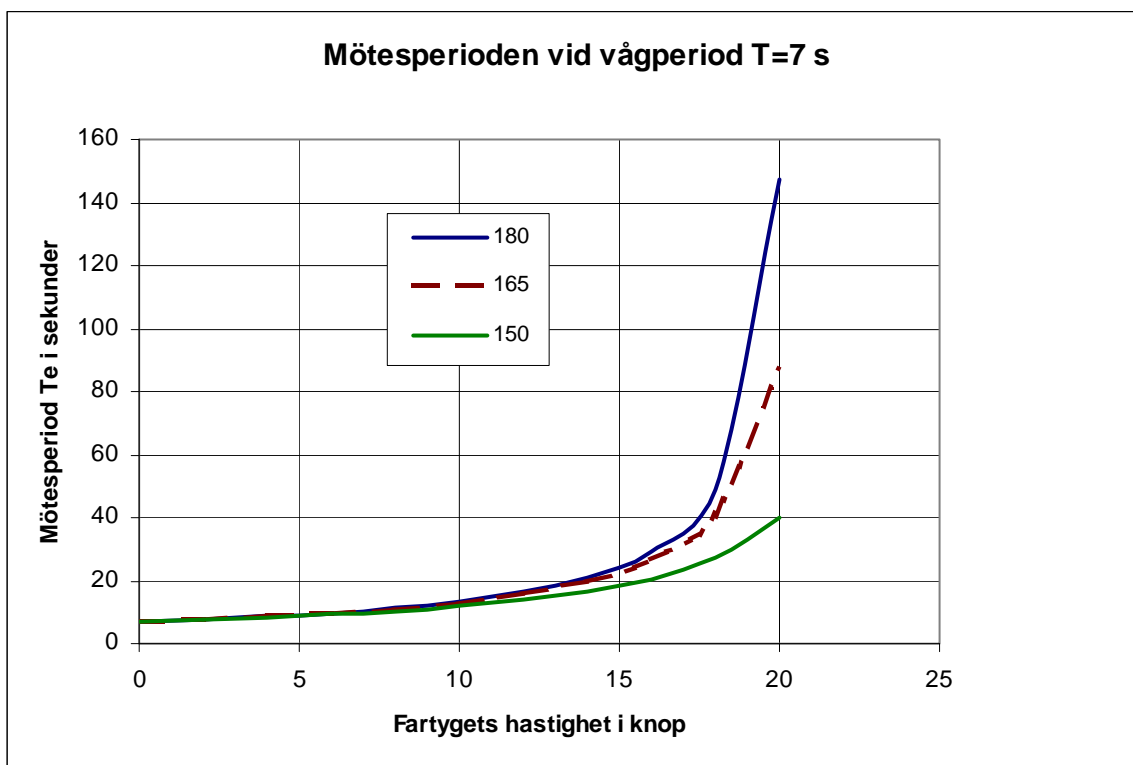
Figur 2: Mötesperioden  $T_e$  mellan fartyg och vågor i följande sjö med mötesvinklar 180 grader (rakt akterifrån) 165 och 150 grader (snett akterifrån - låringssjö). Vid ökande fartygshastighet ökar mötesperioden, vilket innebär att vågen passerar fartyget långsammare. Vid en hastighet av 18 knop och rakt akterlig sjö blir mötesperioden ca 1 minut. Beräkningen avser en vågperiod på 7 sekunder.

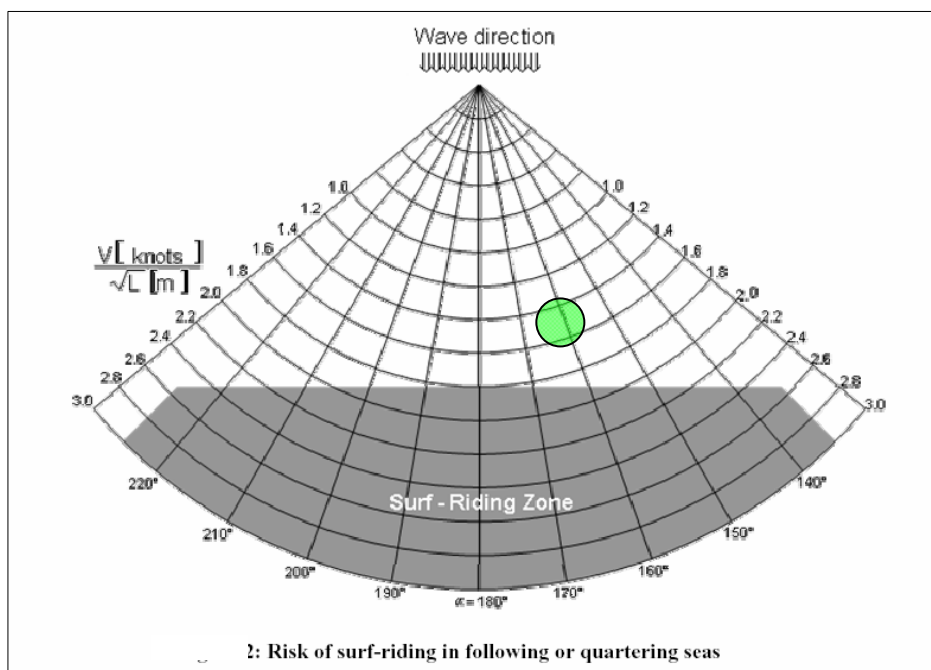
Tabell 2: Tabellen och figur 3 visar kriterierna för surfing och broachning. Dessa är inte uppfyllda

Figur 3: Figuren visar kriterierna för surfing och broachning. Dessa är inte uppfyllda

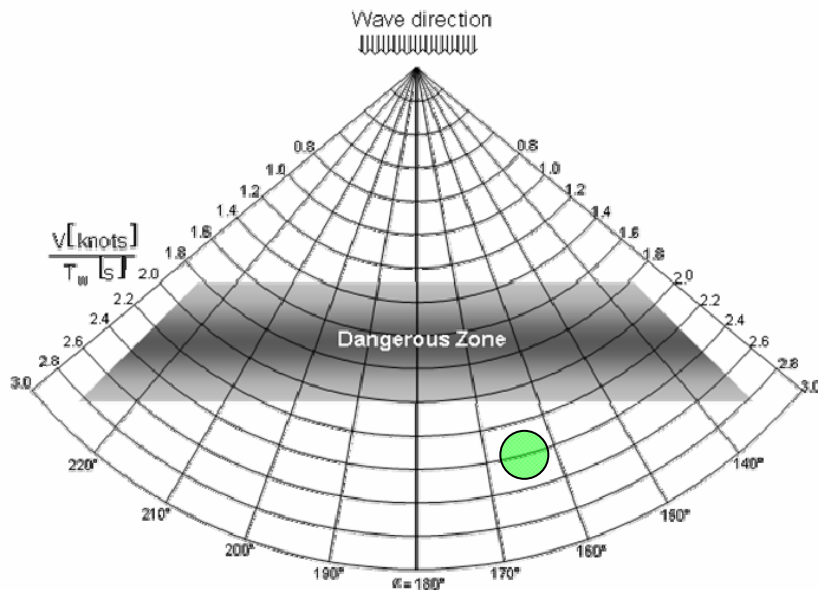
Tabell 3: Tabellen och figur 4 visar kriterierna för successiv vågattack. Dessa är inte uppfyllda

Figur 4: Figuren visar kriterierna för successiv vågattack. Dessa är inte uppfyllda
